# 桑野研究室

## [地盤陥没の未然防止のための取組み]

### 陥没を引き起こす隠れた地盤内空洞

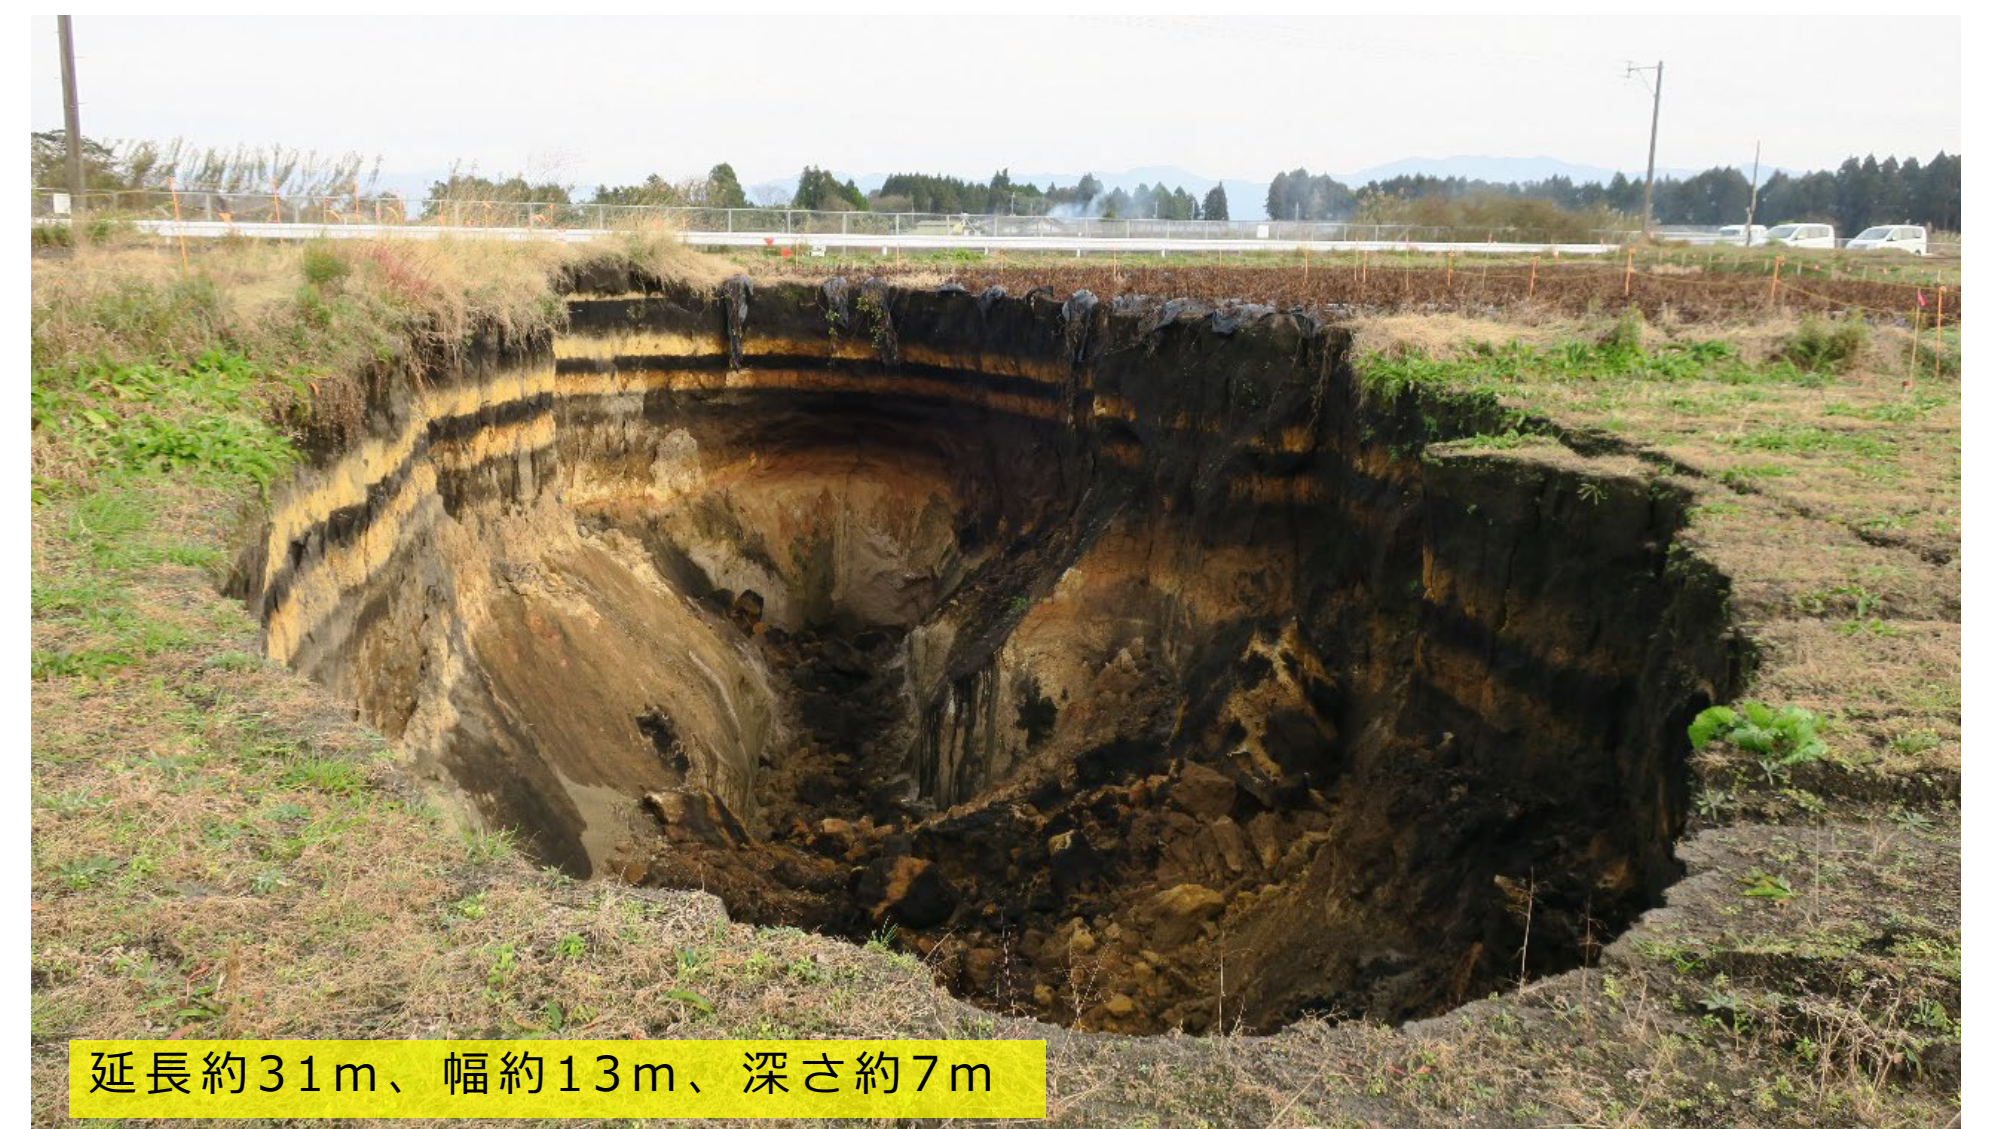
延長約31m、幅約13m、深さ約7m

都城・宮崎県の畑で起きた、豪雨によるシラス層の内部侵食による陥没（2016年9月）

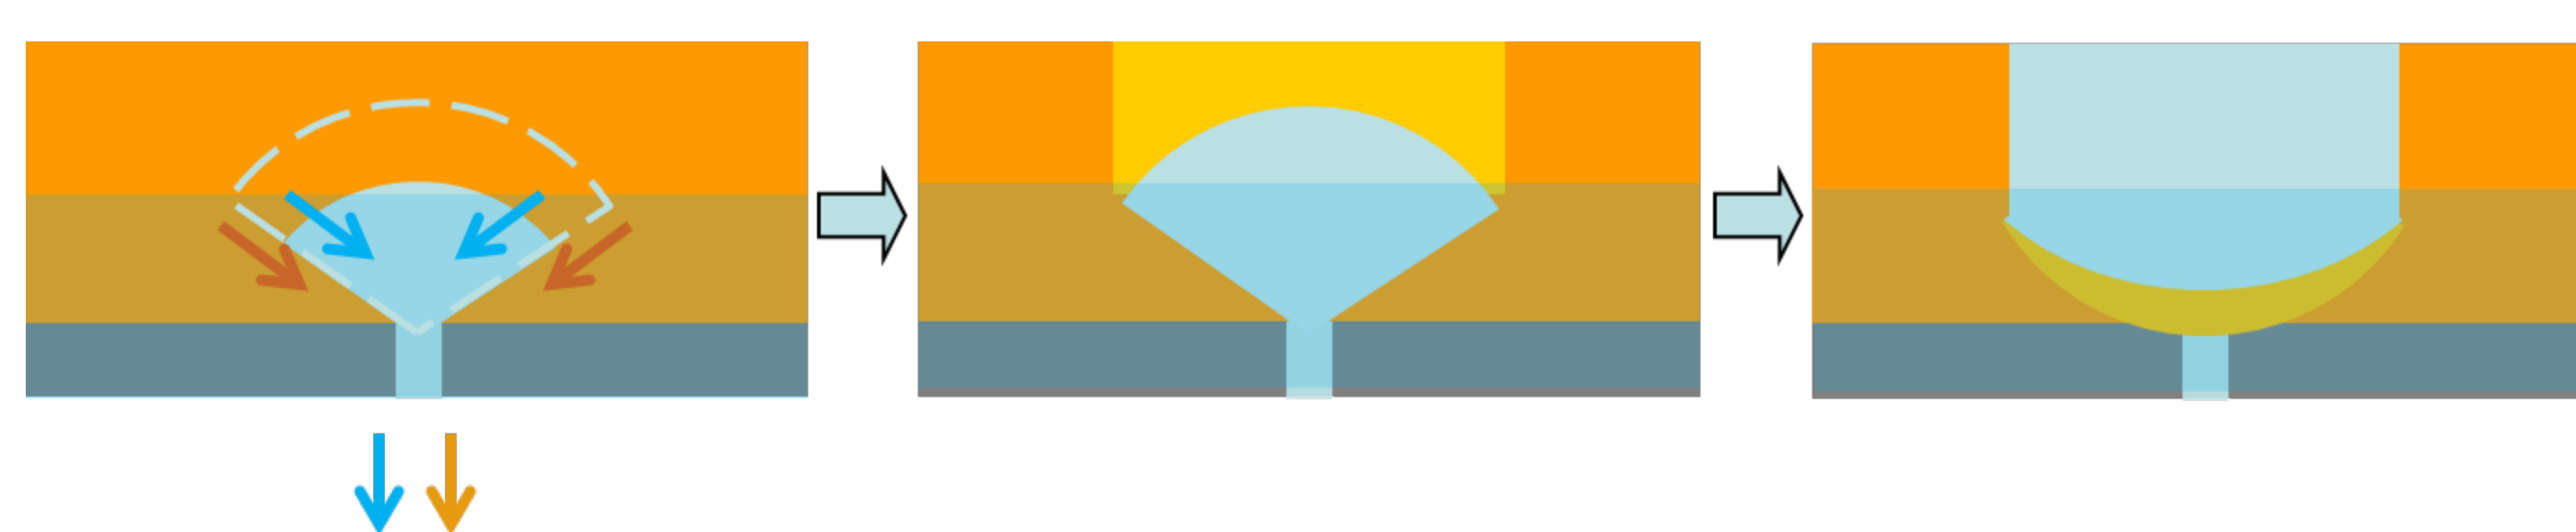
### 自立しない土層の下に抜け道があることによる土の亡失

流出孔から地下水位以下の土砂が水と共に流れ出し空洞が生成・拡大

空洞天井部が地表面近くまで達し、空洞上部が不安定

空洞上部の土が崩落し陥没

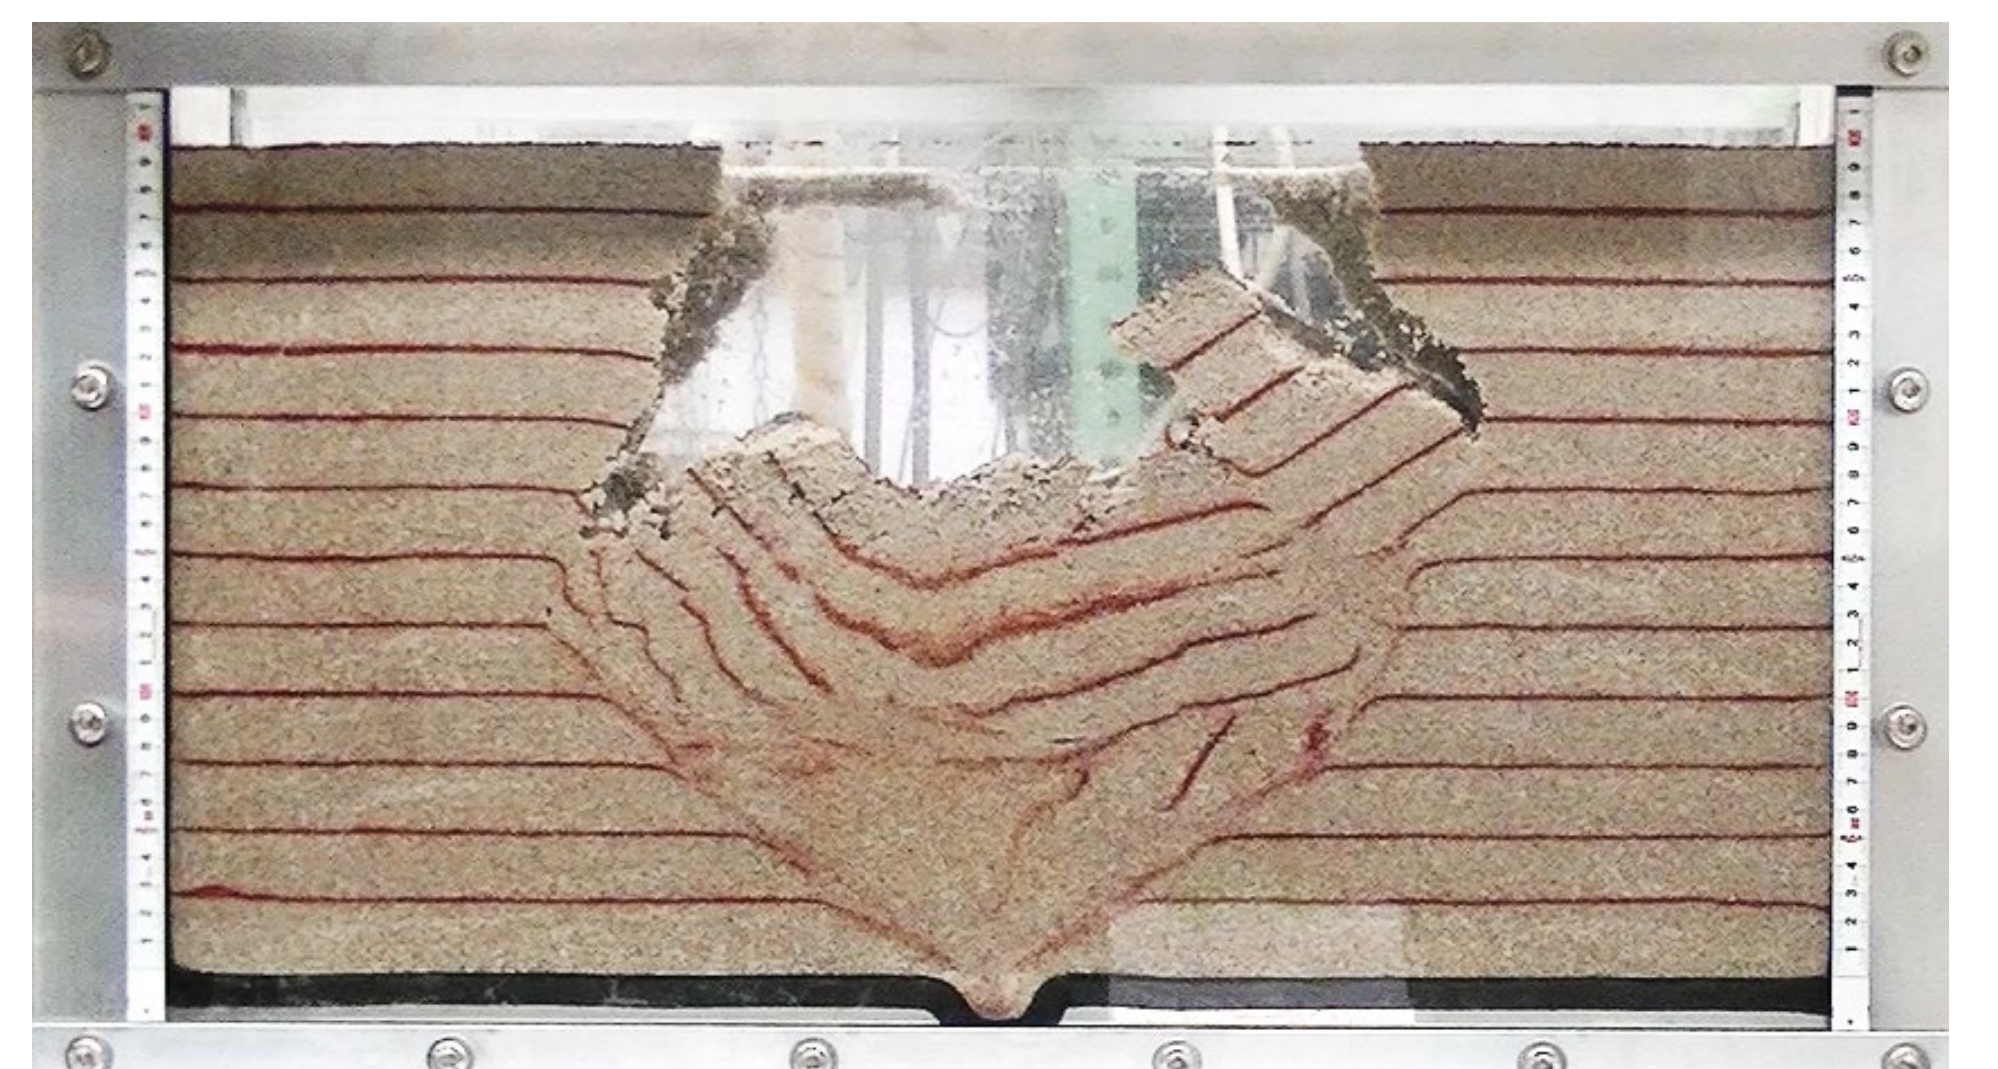
室内模型実験による、土砂流出、空洞生成・拡大、陥没メカニズムの再現
