桑野研究室

[地盤陥没の未然防止のための取組み]

生産技術研究所 都市基盤安全工学国際研究センター
International Center for Urban Safety Engineering

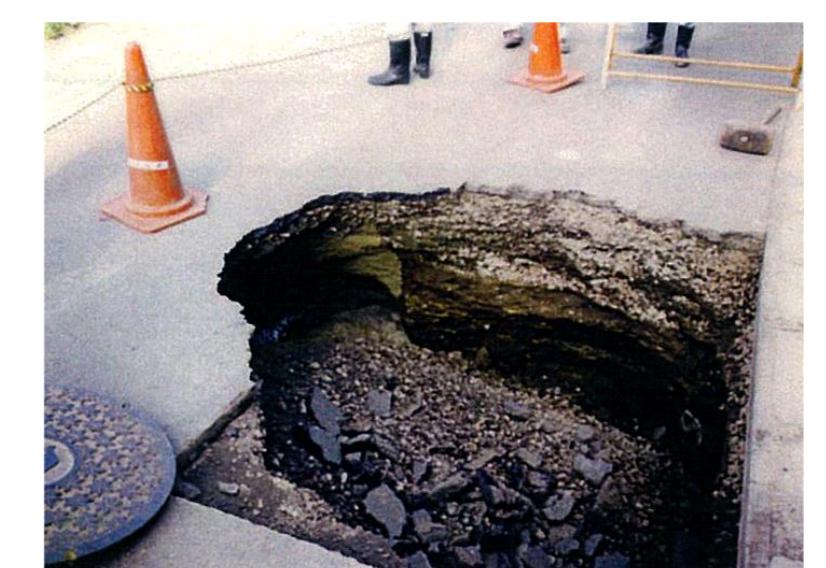
下水管の腐食による道路陥没
