桑野研究室

[地盤陥没の未然防止のための取組み]

生産技術研究所 都市基盤安全工学国際研究センター

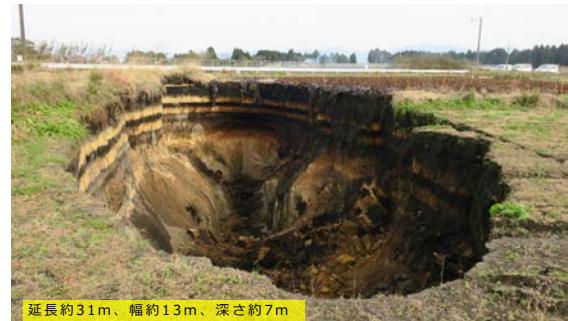
地下水の流れにより地盤が削られる内部侵食

地下水の水みちに 侵食が進んで 空洞天井部が崩落 それらを繰り返して空洞部が拡大し
沿って地盤の一部 空洞・ゆるみが ながら上方に移動
が侵食され空洞の 成長
芽ができる

都城・宮崎県の畑で起きた、豪雨によるシラス層の内部侵食による陥没（2016年9月）

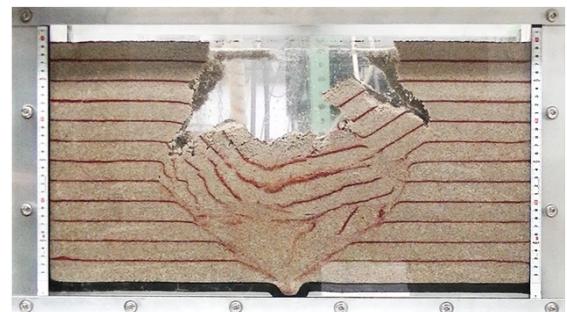
自立しない土層の下に抜け道があることによる土の亡失

流出孔から地下水位以下 の土砂が水と共に流れ出 し空洞が生成・拡大 空洞天井部が地表面近くまで達し、空洞上部が不安定 空洞上部の土が崩落し 陥没

室内模型実験による、土砂流出、空洞生成・拡大、陥没メカニズムの再現
