# 桑野研究室

## 〔地盤陥没の未然防止のための取組み〕

生産技術研究所 人間・社会系部門

地盤機能保全工学

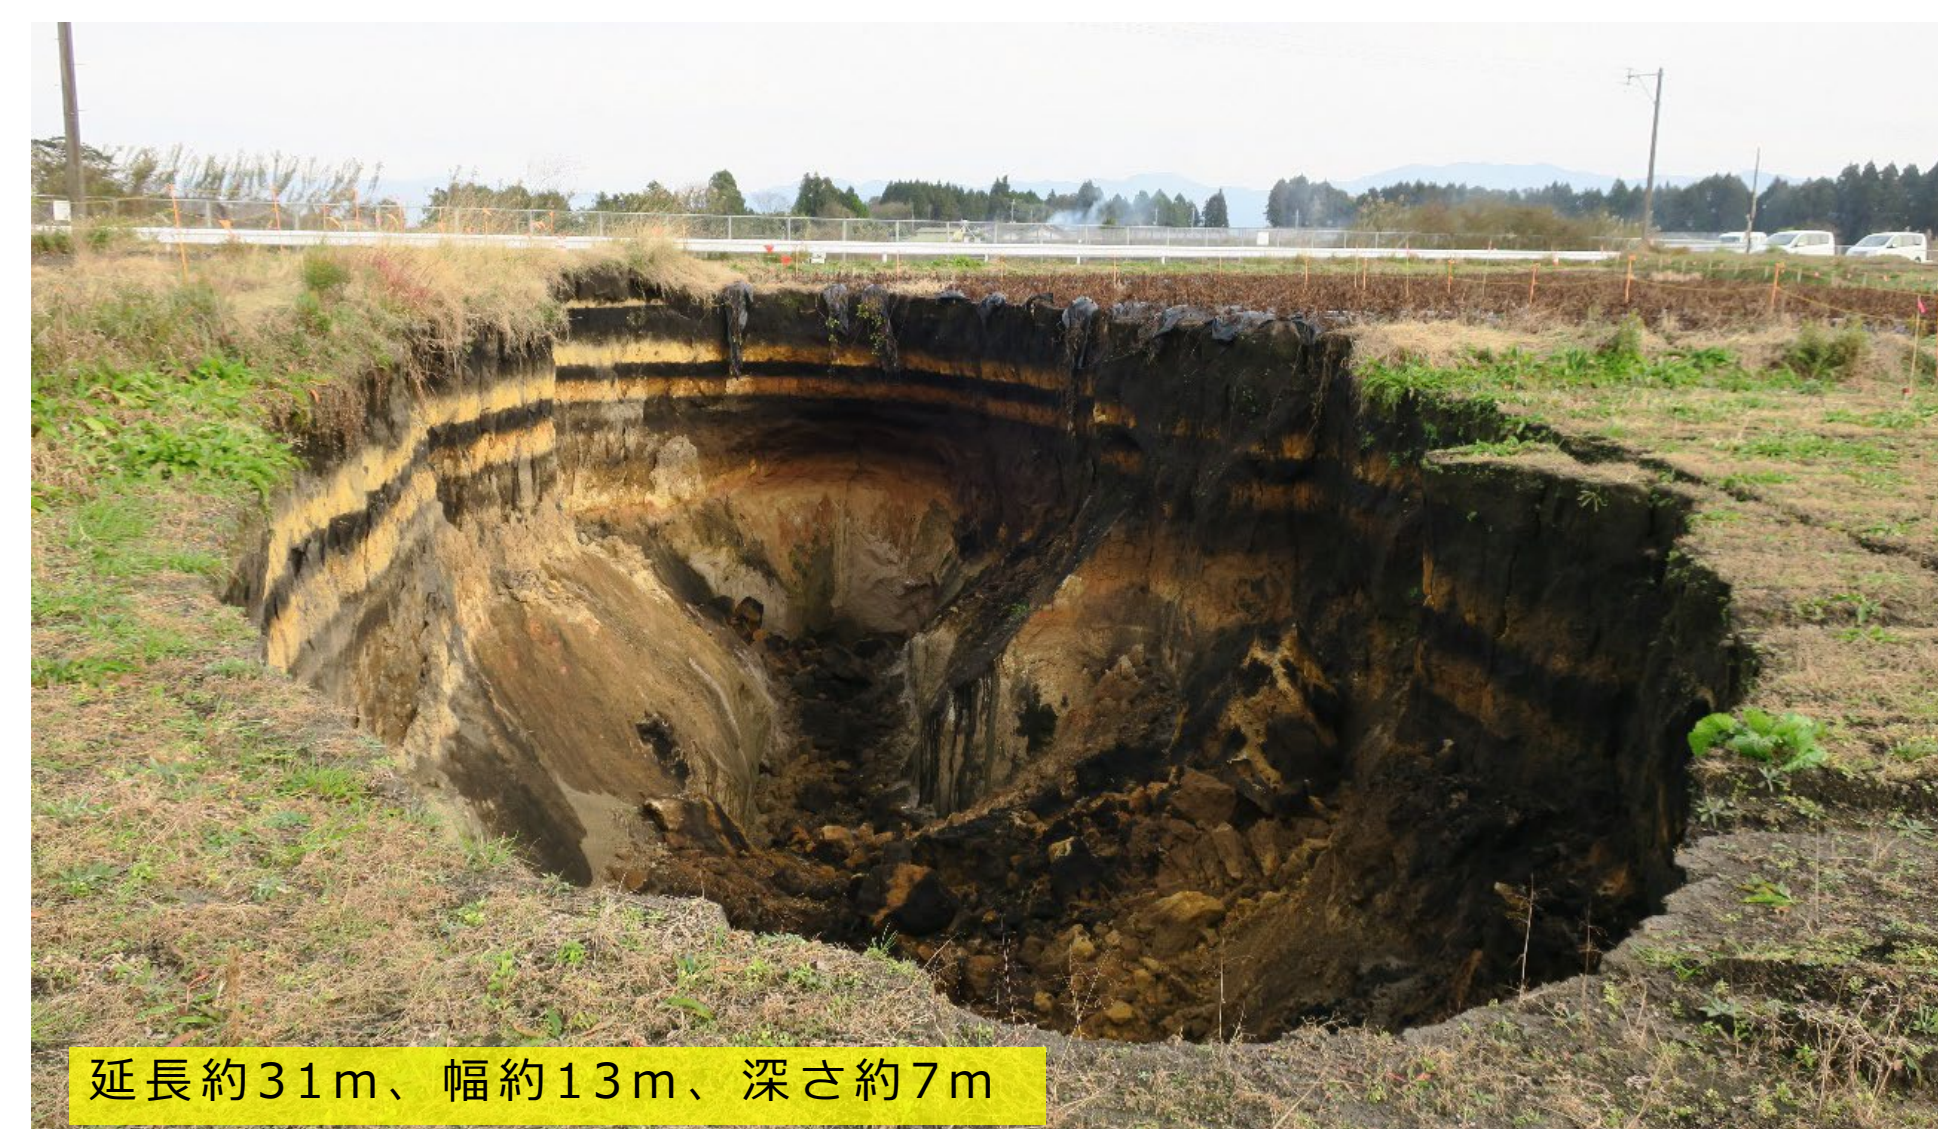
都城・宮崎県の畑で起きた、豪雨によるシラス層の内部侵食による陥没（2016年9月）

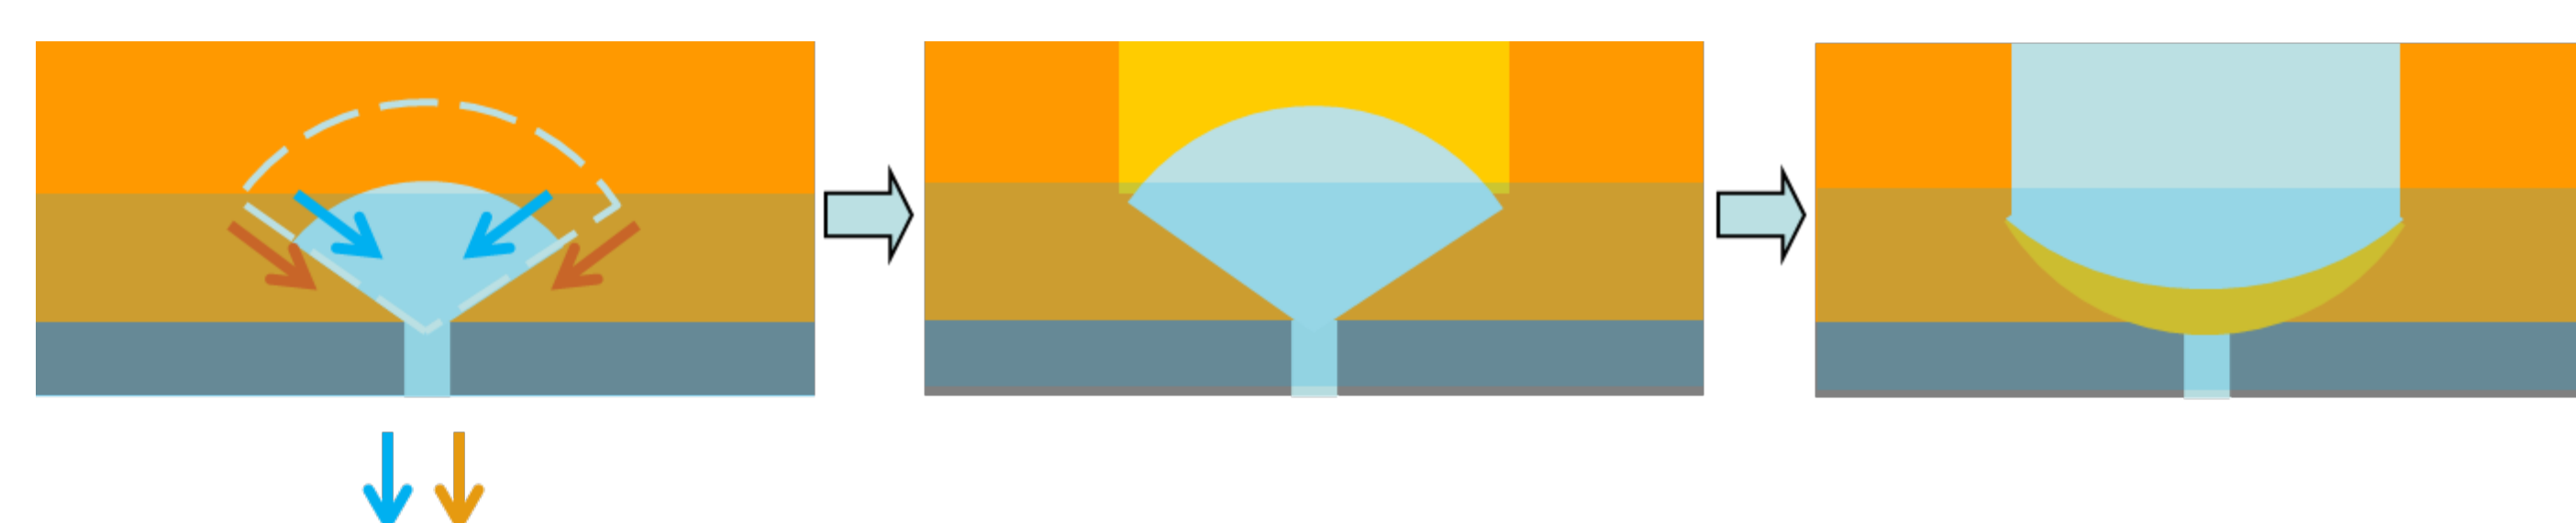
### 自立しない土層の下に抜け道があることによる土の亡失

流出孔から地下水位以下の土砂が水と共に流れ出し空洞が生成・拡大

空洞天井部が地表面近くまで達し、空洞上部が不安定

空洞上部の土が崩落し陥没

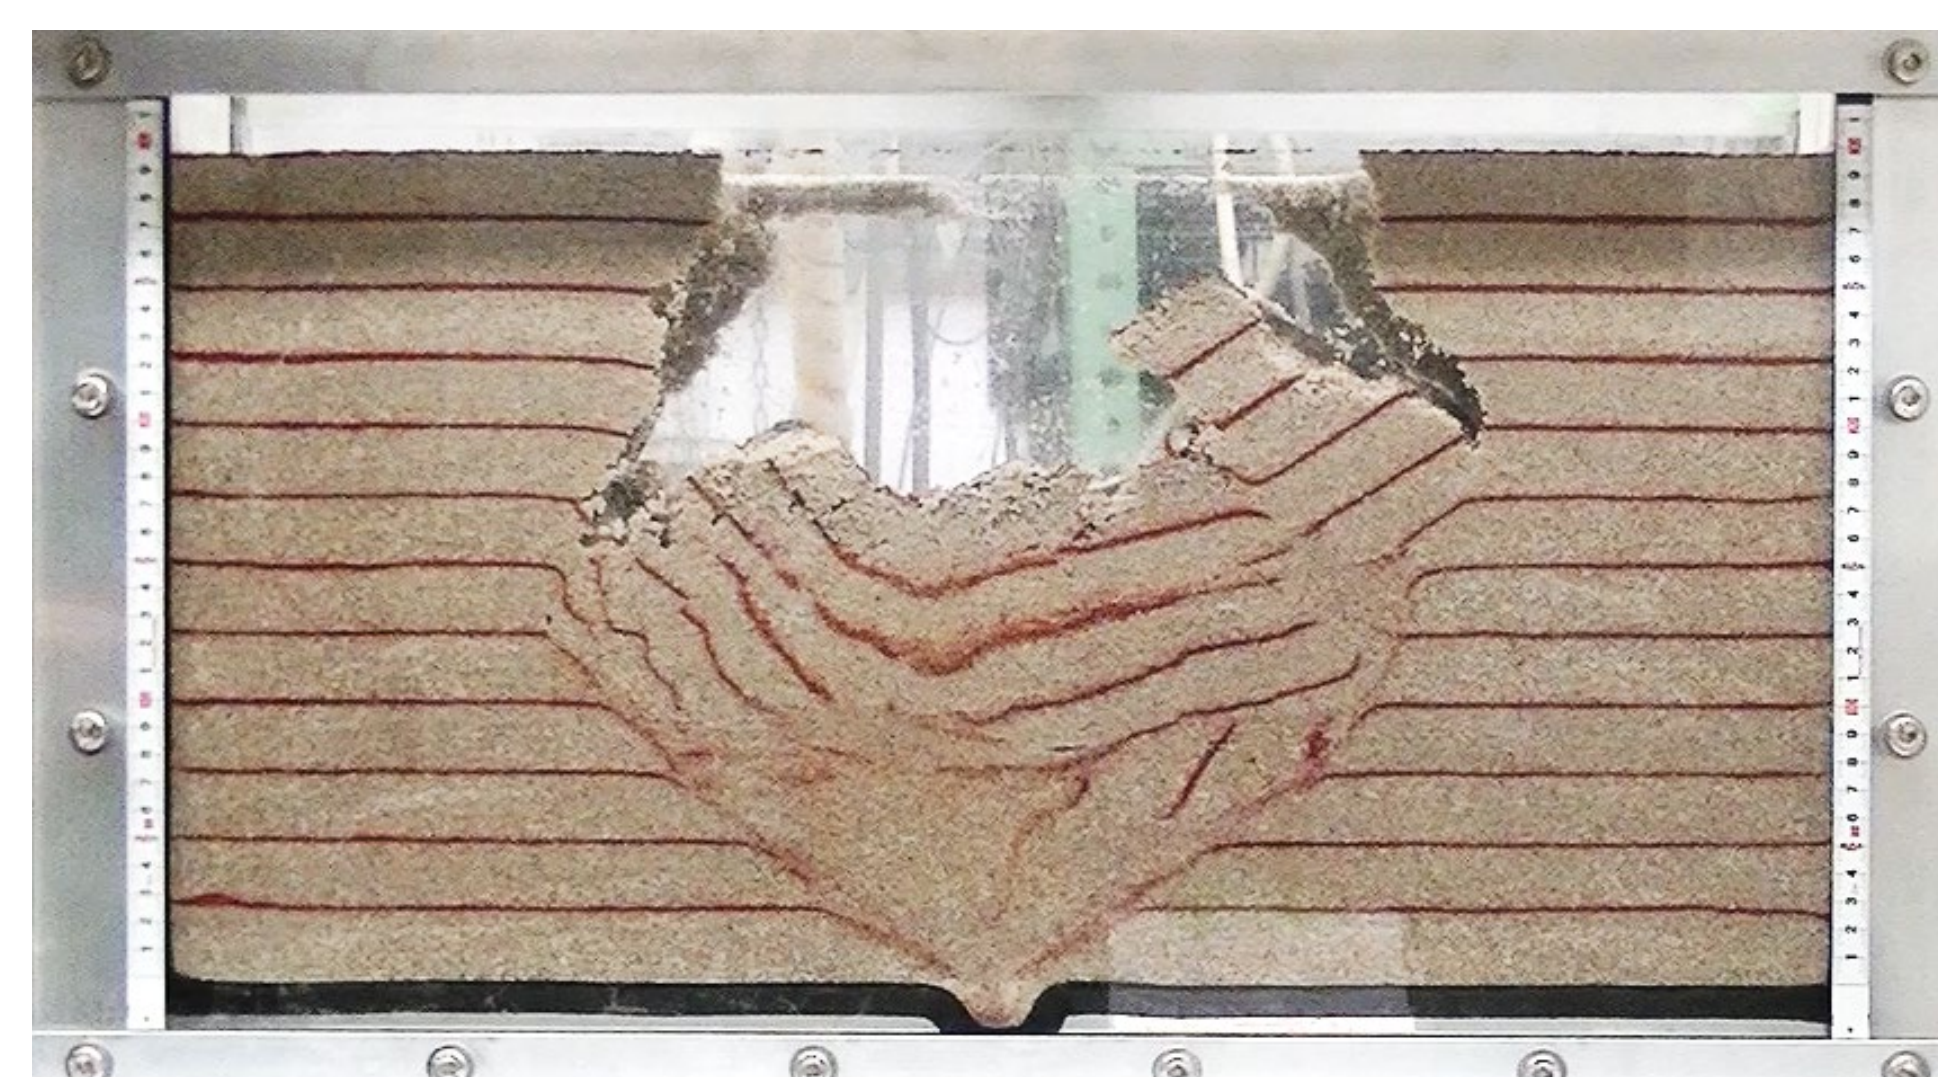
室内模型実験による、土砂流出、空洞生成・拡大、陥没メカニズムの再現
