土木学会調査団先遣隊報告(土木学会誌原稿より)

2005年10月8日現地時間8:28にパキスタン・インドの国境近くの山岳地(北緯34.493°, 東経73.629°)でM7.6の地震が発生した。未だに孤立した山村が多く、被害の全貌は未だに不明であるが、11月2日時点で発表された死者数は73,246人(パキスタン実効支配地側のみ)、被災者は250万人に達すると見られている。この地域の地震被害を大きくしているのはKucha とよばれる石積、日干レンガ積の家屋であるが、今回はKucha ばかりでなくPuccaと呼ばれる鉄筋コンクリートの建造物も所によって壊滅的な被害を受けている。険しい山岳地の地震は随所で斜面崩壊を引き起こし、このため谷筋に沿った幹線道路が寸断され孤立した地域の救援は遅々として捗らない。

一般住宅 (Non-Engineered Houses) を対象とした調査報告 (被害状況と支援策)

経済的で簡便な組積造構造物の効果的耐震補強法の実証実験 実大建物モデルを用いた振動台破壊実験

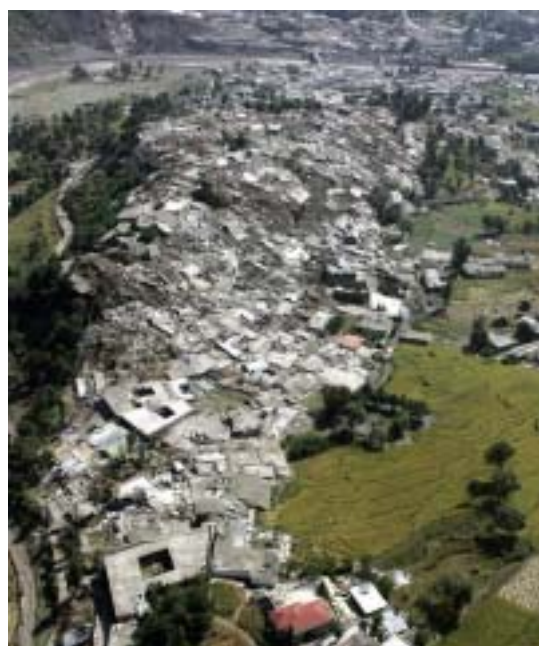
北西から南東方向に向かってバラコート(Balakot)の街を望む。丘陵上の家屋がほぼ全滅しているのに対し丘陵を離れた家屋は倒壊を免れているのが目立つ。

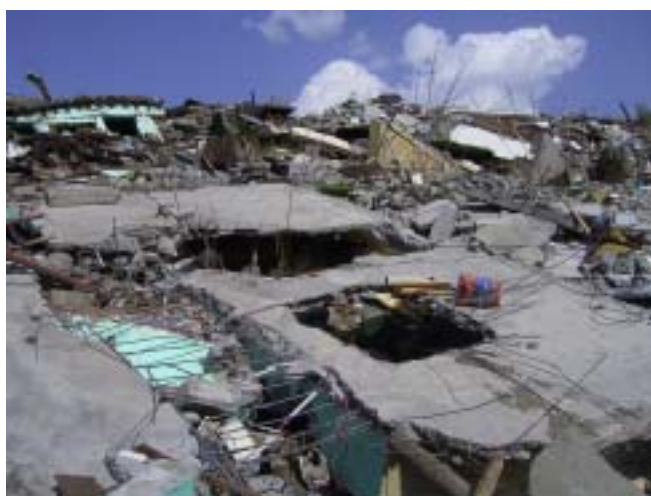
Balakot の丘陵斜面の家屋被害。鉄筋コンクリートの屋根の四隅を支える柱とその基礎が互いに独立していて、やわらかい砂地盤の動きに引きずられるように倒壊した家屋が見られ、揺ればかりではなく基礎・地盤の構造も悲惨な被害に結びついた可能性がある。地震後2週間以上を経ても家族、親類を捜して人々は屋根に穴を穿ち続けている。

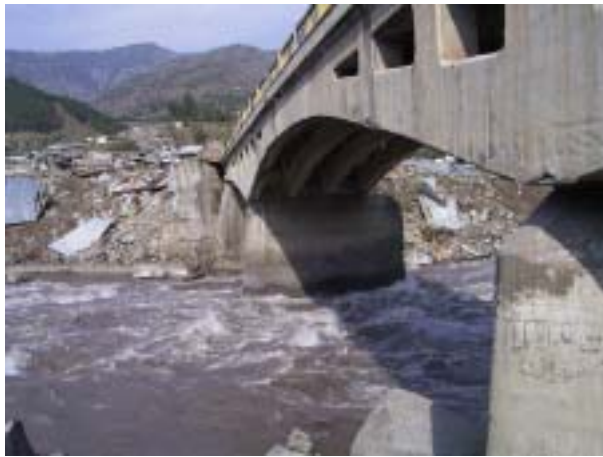
国道15号線バラコート(Balakot)橋:バラコートの中心を流れる Kunhar 川に架かる3径間連続 RC アーチ橋である。桁全体が南側(下流側)に 105cm ほどずれている。救援物資を積んだトラックが行き交い、通行制限はかけられていない。

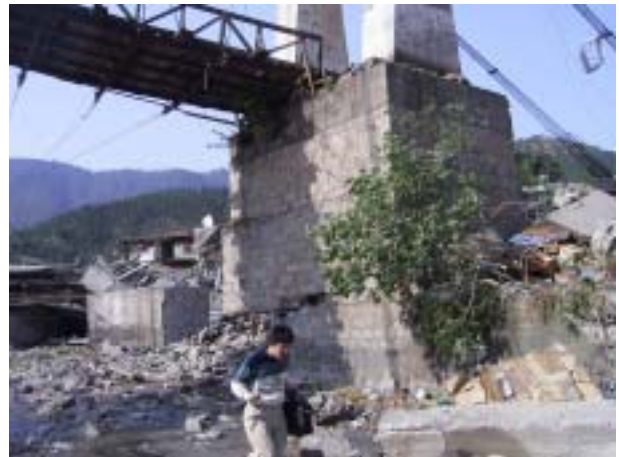
バラコート橋の南 100mにある吊橋の主塔基礎:この基礎も1m程度南にずれている。バラコート市内を通る国道15号の街灯も南北方向に強くゆすられた痕跡を残していて、この街が南北に強い揺れを受けたことが推定される。

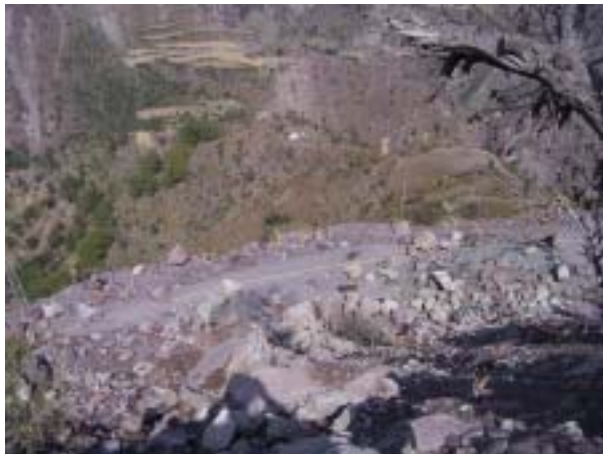
バラコート北 15km の国道 15 号線:褶曲の激しい千枚岩(粘板岩)の崩落が随所に見られ、これらが山岳地帯の唯一の動脈を寸断している。他に迂回路がなく、標高の低い箇所から順次道路のクリアリングが行われているが、積雪期を目前にその作業は捗らない。工事現場が同時に救援物資の車で届く最後の場所になっていて、こより先はロバや人力による物資の輸送に頼っている。

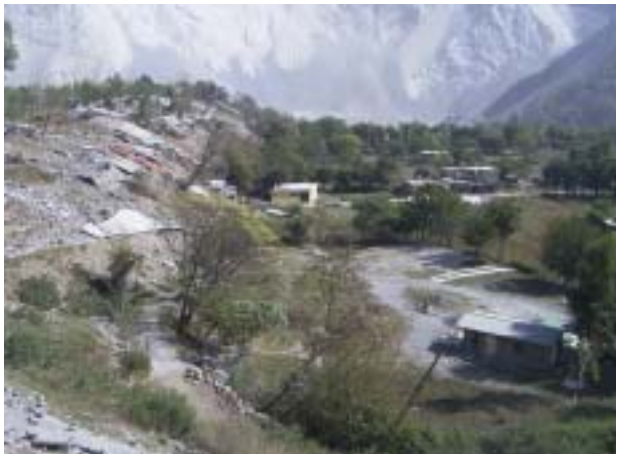
ムザファラバード(Muzaffarabad)北郊の段丘:段丘崖に沿った家屋が壊滅している一方、低地にある家屋は被害を受けながらもその形を保っている。段丘の縁に沿って連続した亀裂が走り、斜面が幾分動いた様子が伺える。背面に見える白い斜面は砂礫を含む石灰岩の斜面崩壊であり今も白煙が絶えない。地震前は植生に覆われていた様子が QuickBird からの衛星画像で確認できる。崩壊地に堆積した崖錐は白い細粒分の多い上部で 38°程度、粒径の大きい下部で 27°程度の傾斜角を有している。

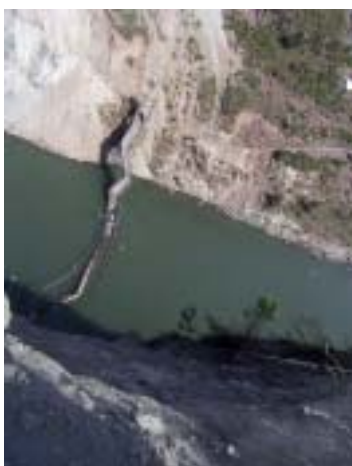
ムザファラバード北の吊橋の崩壊:このような中小の吊橋の多くは歩行者、ロバなどのためのものであるが、山村の生活を支える重要な施設である。

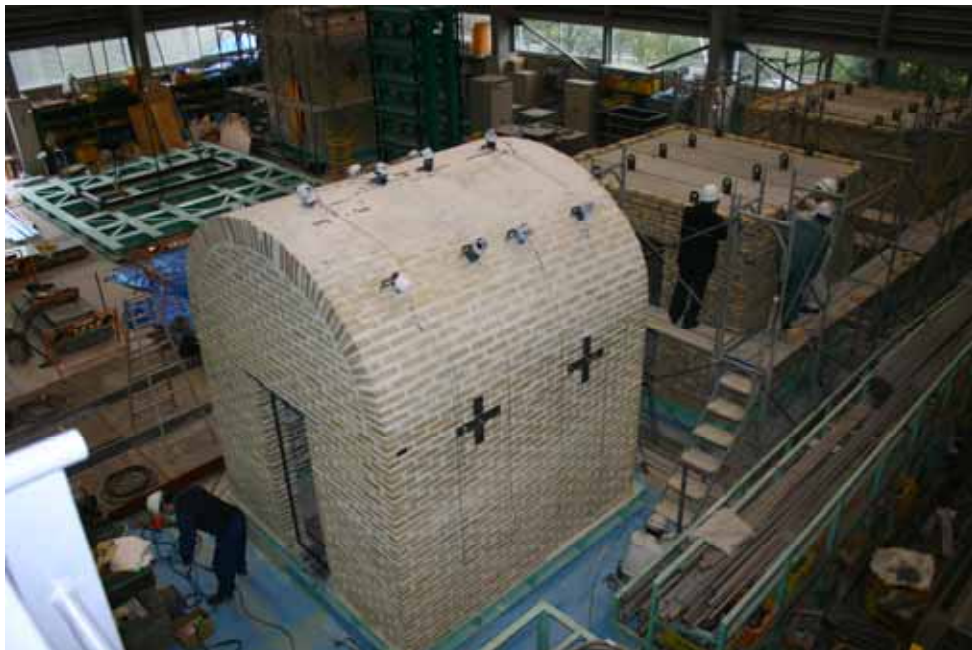
実大スケール組積造建物モデル

途上国から輸入した低品質のレンガと、国内で製造したアドベを用いた4軒の実大の組積造建物（レンガとアドベ各2軒、それぞれ非補強と補強、下の写真参照）を用いた振動台実験により、提案手法の効果を実証する。振動台への入力地震動としては、1990年6月に発生したイラン・マンジル地震（M7.7、死者3.5万人）の際に被災地中心にほど近い観測地で記録された地震動（3次元、最大加速度約560Gal）を用いる。

である。具体的にはPPバンドのメッシュで、組積造建物の壁を両側から挟みこみ、壁を通した連結材で両面のメッシュを結び、組積壁が一体として挙動する工夫を施すことで倒壊を防ぐ。本手法は、地震によって発生する壁のクラックを防ぐことを目的としているのではなく、壁内のレンガやアドベが面外に崩落する現象を阻止することで建物の変形能とエネルギー吸収能を高め、建物の崩壊を防ぎ、住民が亡くなったり怪我したりする状況を阻止するものである。
