小長井・清田研究室

時間を追って変化する地形

Long lasting change of landforms –case histories from the Wenchuan Earthquake-

2008年四川省大地震の引き起こした土砂災害:

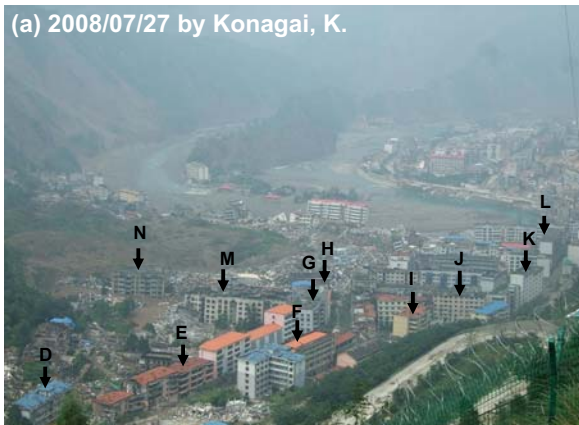
(a) 2008/07/27 by Konagai, K.

2008年四川省地震において被害の最も激しかった町の一つである北川 (Beichuan)では、地震から3ヶ月以上経った後の豪雨により、大規模な土石流が発生した。下図(a)と(b)は土石流発生前後に撮影されたほぼ同じ場所からの写真である。

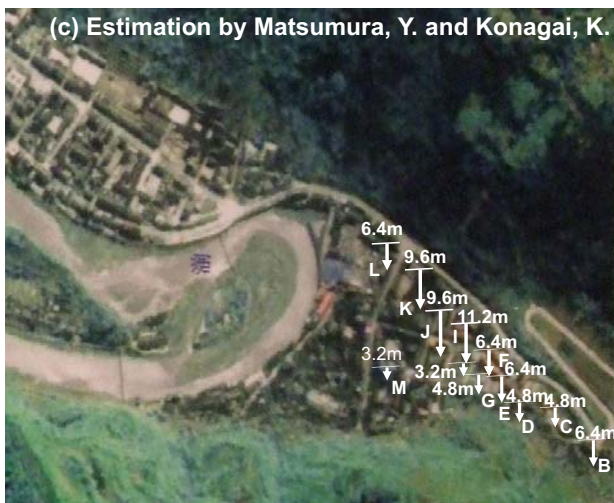
(c) Estimation by Matsumura, Y. and Konagai, K.

階高を3.2mとして推定した結果を図(c)に示す。地震時に西側斜面から崩落し、旧市街の多くを飲み込んだ崩壊土砂が土石流の流れを閉塞するように広がっていたことも土石の堆積厚さを大きくする原因であったように思われる。地震後に北川をこれより20km南の安県・安昌鎮付近に移転する決定がなされていたことは、結果的に2次災害で人的被害を出さなかったことに繋がっている。
