軽元素対応高性能ポータブル型 蛍光X線分析装置の開発

～コンクリート構造物の塩害調査や土壌汚染調査等に威力～

東京大学生産技術研究所
都市基盤安全工学国際研究センター(ICUS:アイカス)
特任助手 金田尚志
センター長 魚本健人

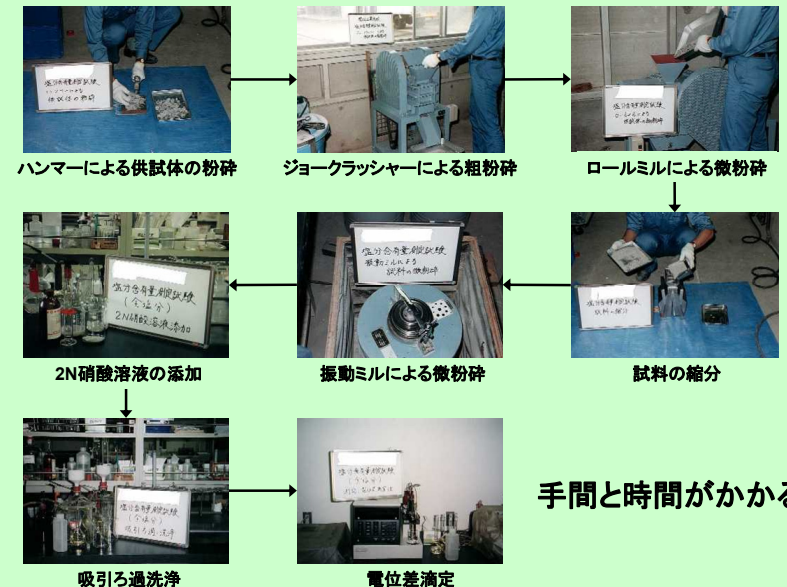
電位差滴定法の手順

一般に電位差滴定法により行われている。硝酸銀溶液を用いた塩化物イオンの沈殿滴定法で、反応の定量点近傍の電位の変化から塩化物量を測定する。

手間と時間がかかる

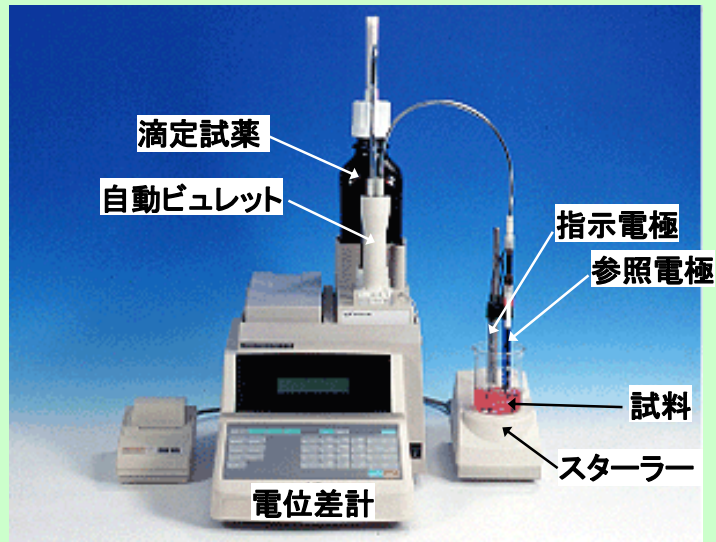
滴定装置の例

正確な値は得られるが分析コストが高い
(外注の場合1サンプルあたり2~3万円)

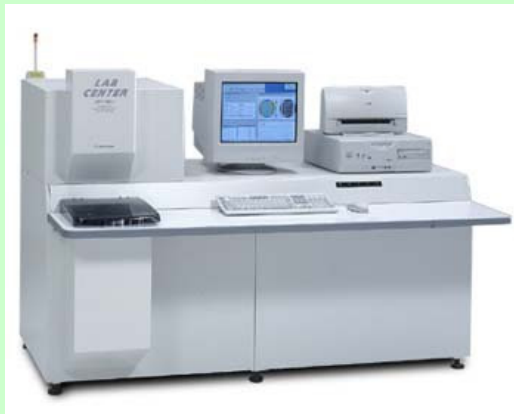
波長分散蛍光X線分析装置

高感度高性能、試験室設置型、高価、大型・異形試料の測定不可、測定面の凸凹の影響を受けやすい

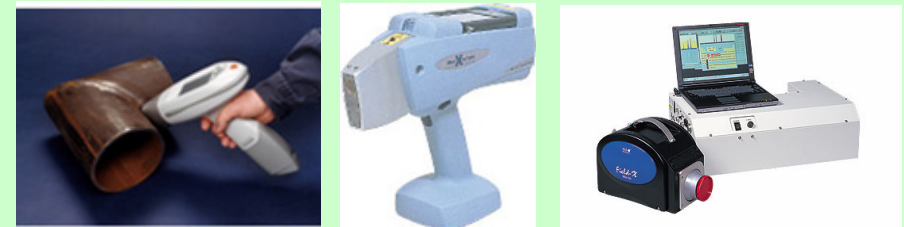
ポータブル型エネルギー分散型蛍光X線分析装置

感度・性能は劣る、小型可搬型、安価、大型・異形試料の測定可、測定面の凸凹の影響を受けにくい。

微量なClなどは検出できない

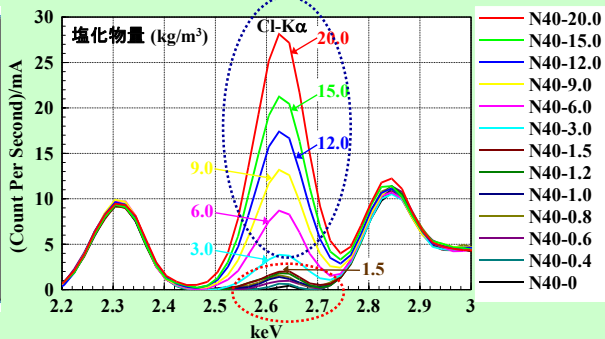
旧機種を用いた実験

濃度が高い場合は定量可

低濃度域の感度は低い

塩化物量1.0kg/m³以下も分析が可能な装置を目指し、開発に着手した。
