# 桑野研究室

## [地盤陥没の未然防止のための取組み]

### 陥没を引き起こす隠れた地盤内空洞

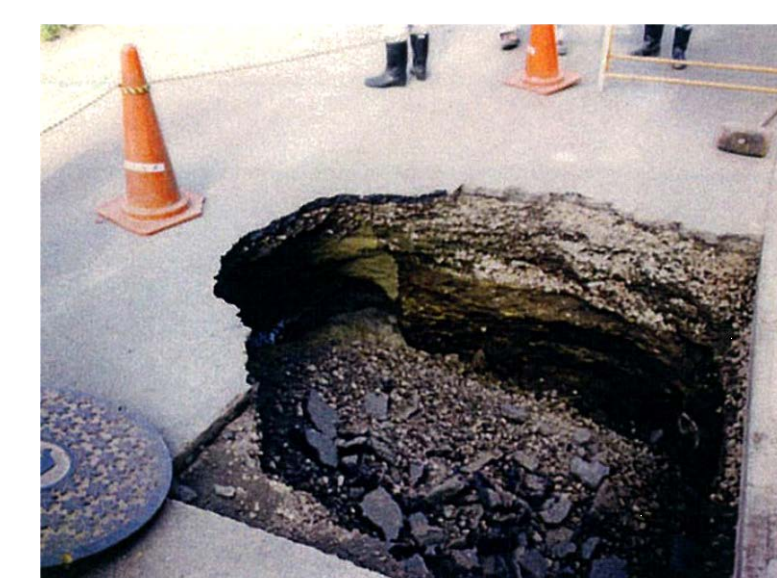
下水管の腐食による道路陥没

近年都市部で頻発している道路陥没は、多くの場合老朽埋設管の破損部等から土砂が流出すること起因し、社会的損失が大きいにもかかわらず、対症療法的な対策が中心となっているのが現状です。また、道路や住宅造成地等で起こる比較的大規模な陥没にははっきりした原因が特定できない場合もあり、何らかの原因による水みちに沿った土砂流出が長年にわたって地盤内ゆるみを助長し陥没に至ったと推定されます。舗装路面直下の地表近傍で顕著な空洞が存在するような陥没寸前の状態においては、現状のレーダー探査技術により比較的高い確度で探知可能ですが、空洞が深層部にある場合、空洞・ゆるみの境界が不明瞭な場合、輻輳した地下埋設物と空洞・ゆるみ部が渾然としている場合などは、探査技術の限界により問題箇所の検出が困難となっています。

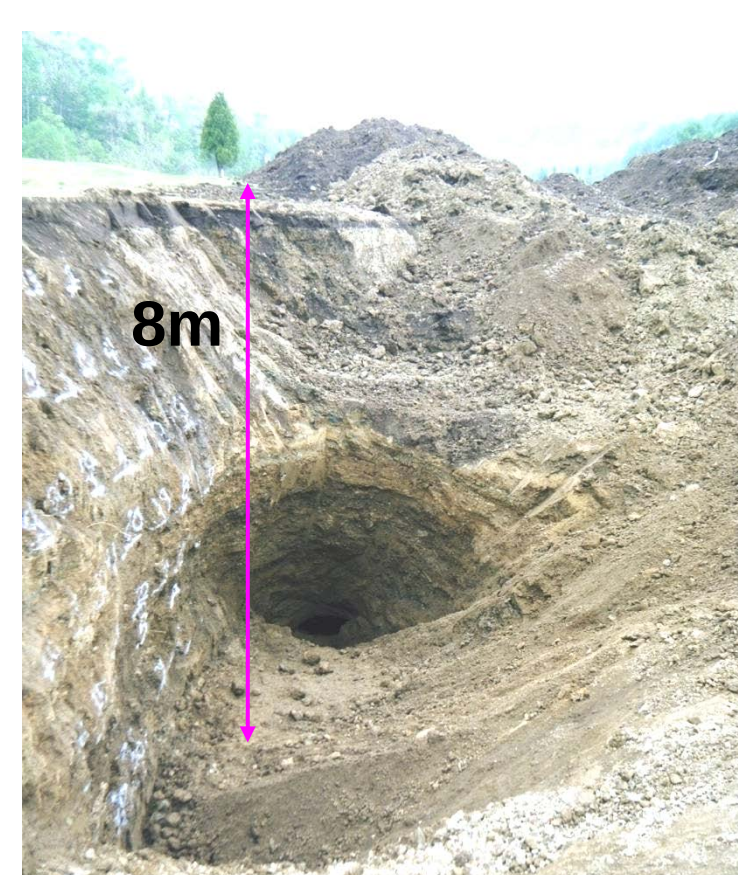
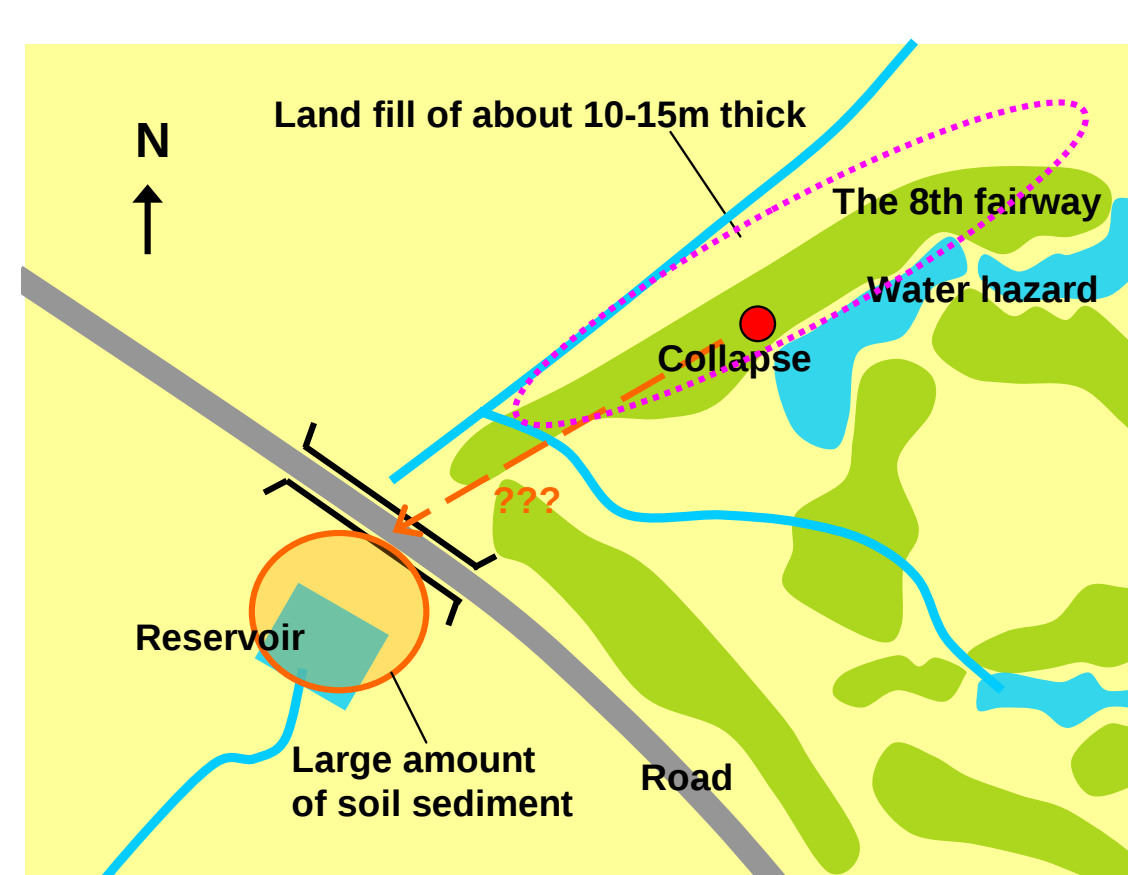
北海道安平町ゴルフ場陥没地付近で開削調査により発見されたソイルパイプ(内部浸食孔)とその推定径路
