桑野研究室

[地盤陥没の未然防止のための取組み]

生産技術研究所 都市基盤安全工学国際研究センター
International Center for Urban Safety Engineering

陥没を引き起こす隠れた地盤内空洞

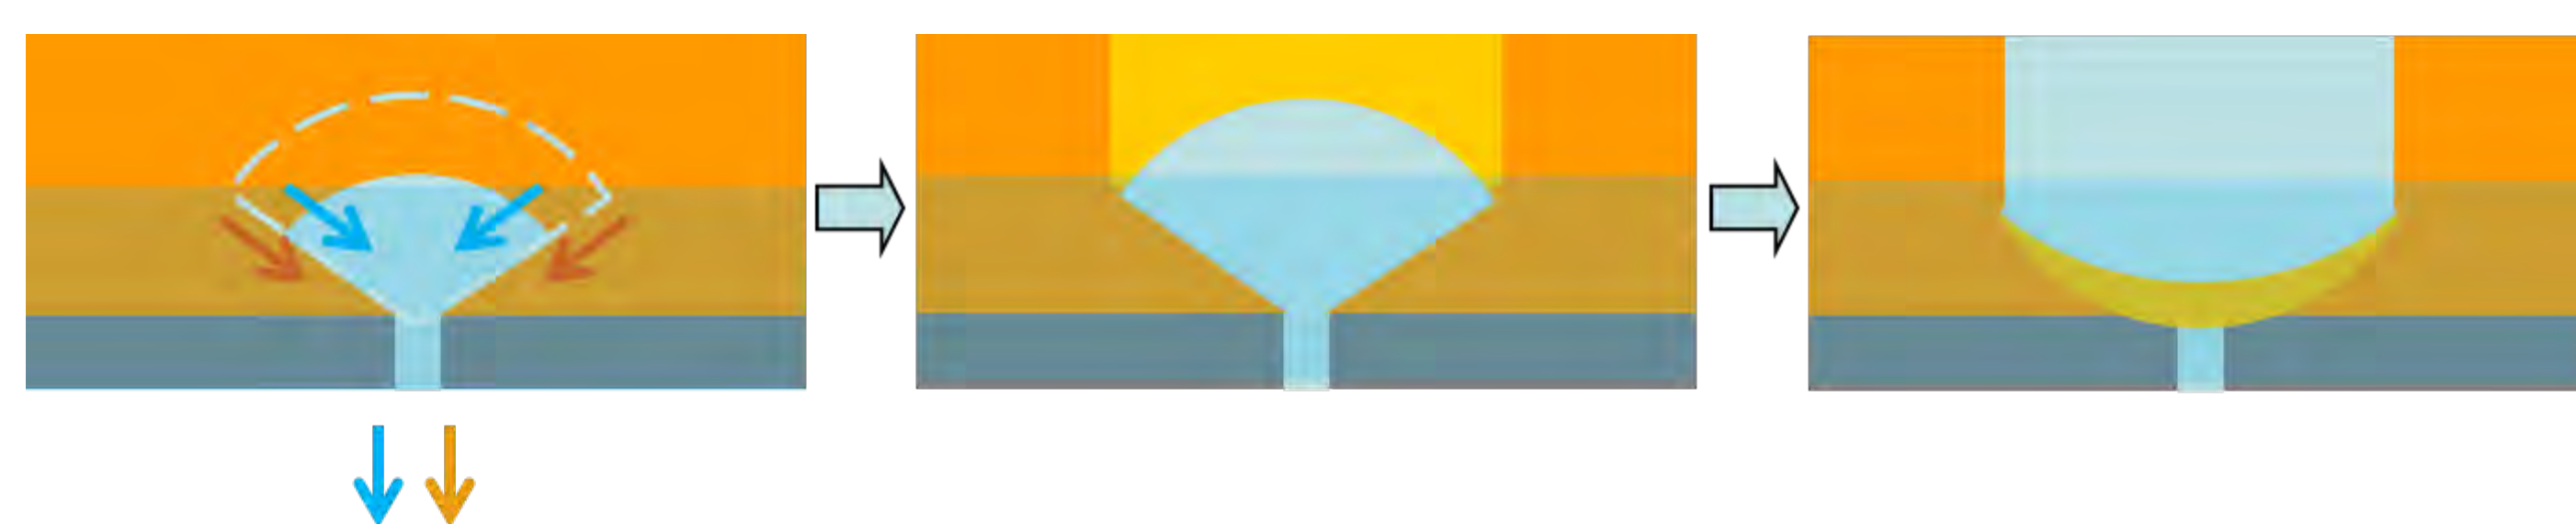
自立しない土層の下に抜け道があることによる土の亡失

流出孔から地下水位以下の土砂が水と共に流れ出し空洞が生成・拡大
 空洞天井部が地表面近くまで達し、空洞上部が不安定
 空洞上部の土が崩落し陥没

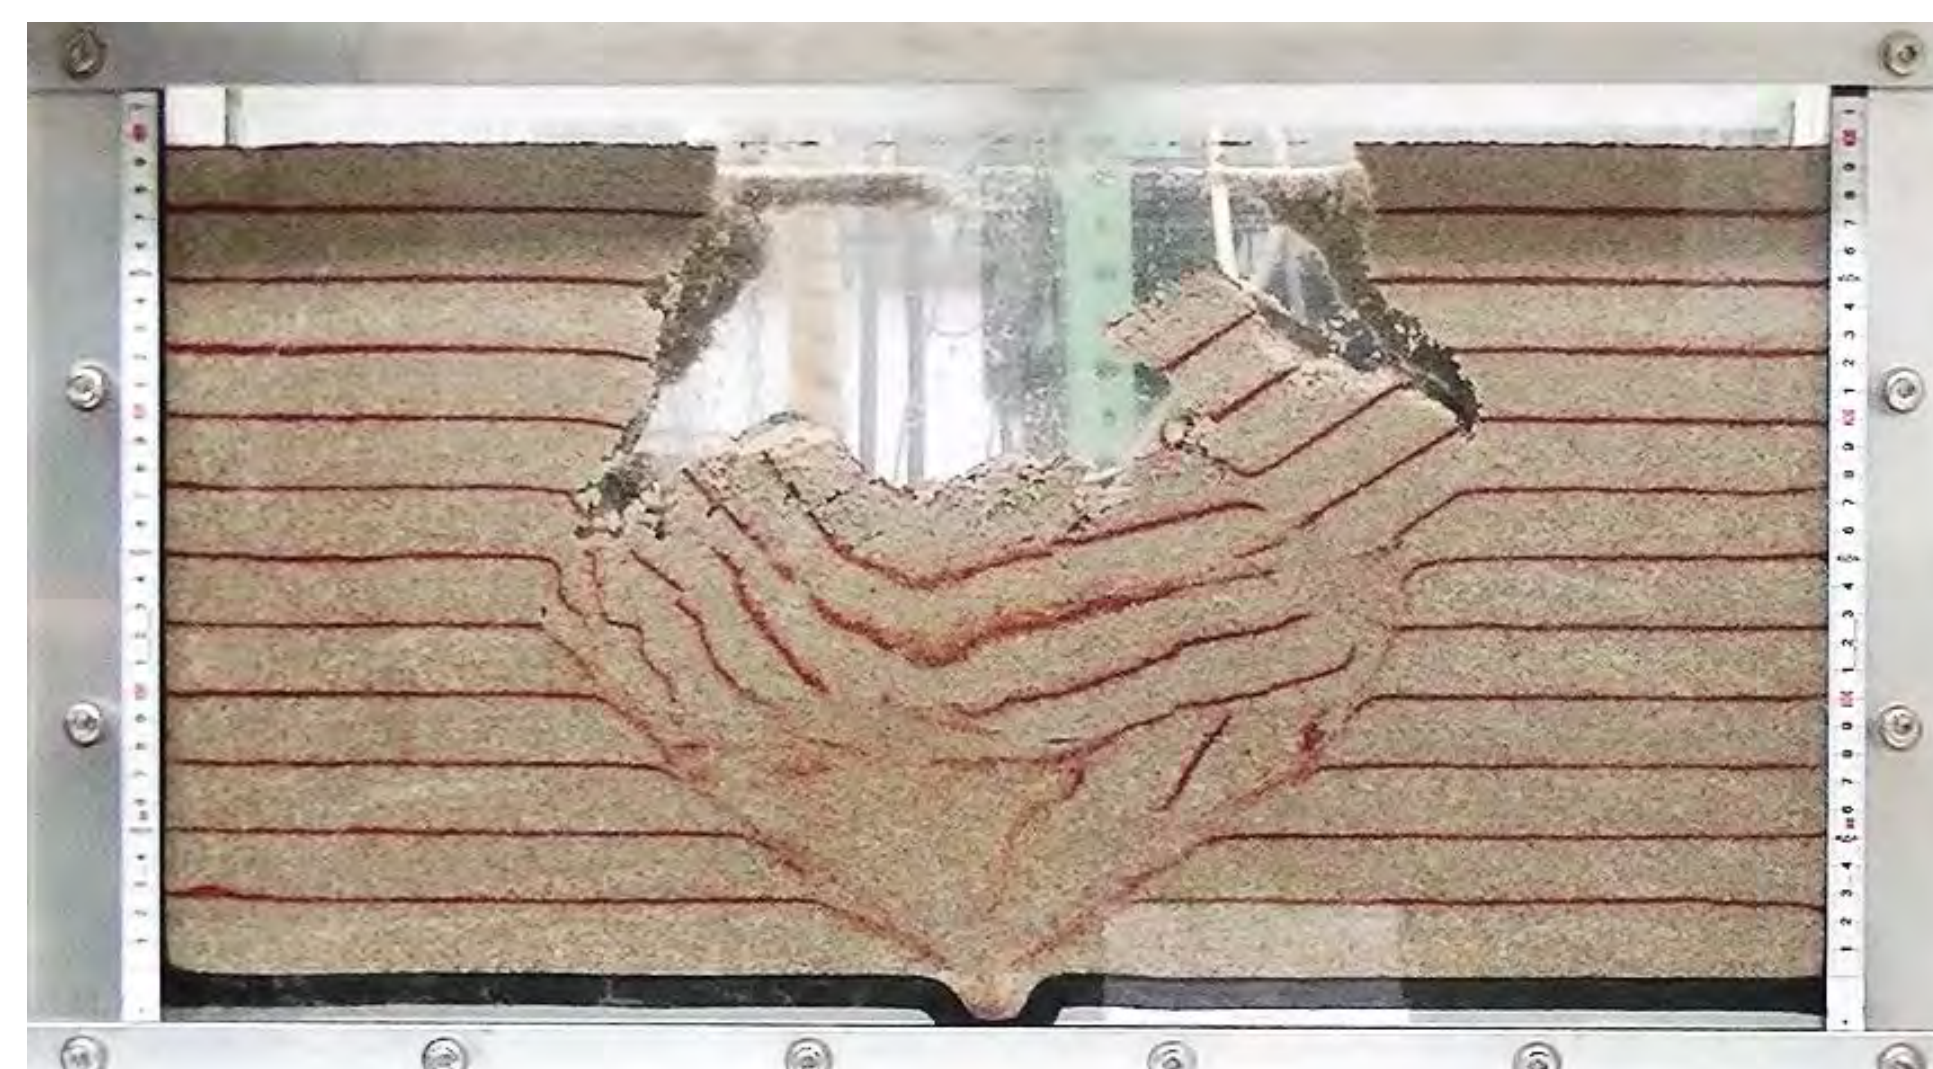
室内模型実験による博多駅前陥没事故（2016年11月）の土砂流出メカニズムの再現
