# 臼杵研究室

## [超高压クーラントによる工具の長寿命化]

生産技術研究所 機械・生体系部門 先進機械加工学研究室

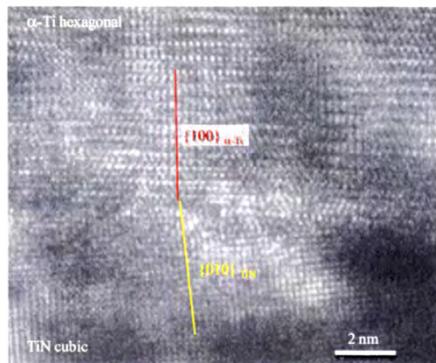
切りくず/コーティング接触界面の切りくず表面近傍が微細化⇒**数十nm程度**  
結晶の方位関係**あり**  
付着強度：**高**  
凝着物流動：**不可**

凝着物(チタン合金)とTiNコーティング膜境界のTEM画像

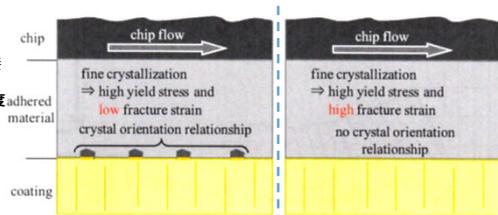
初期のコーティングへの凝着状態

切りくず/コーティング接触界面の切りくず表面近傍が微細化⇒**100nm程度**  
結晶の方位関係なし  
付着強度：**低**  
凝着物流動：**可**

**高温・低負荷**  
コーティングの塑性変形は生じない  
①せん断力により凝着物に**クラック発生**  
②分離  
コーティングへ**クラック伝播**  
③**コーティング膜の破壊**

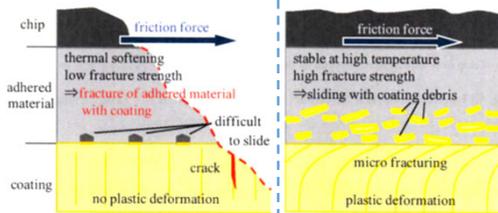
チタン合金 超耐熱合金

**高温・高負荷**  
コーティング表面近傍が**塑性変形し、微細破壊**する

コーティングへの損傷の進行  
Ti-6Al-4V およびインコネル718切削時のTiNコーティング工具の摩耗モデル

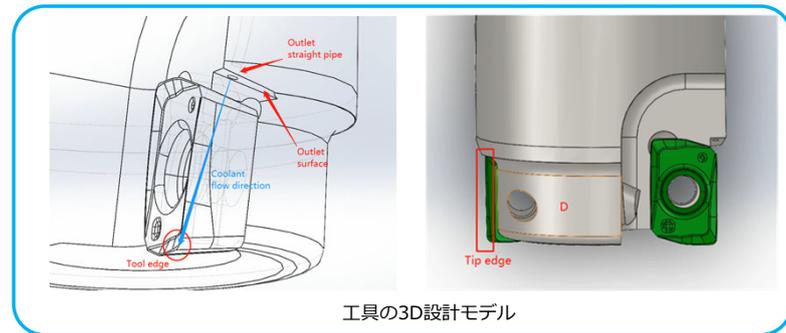
工具の3D設計モデル

⇒一つの解決法として、超高压クーラントにより逃げ面側から給油可能な工具を製作しその効果を検証している

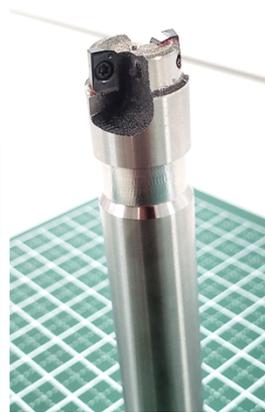
製作した工具の外観

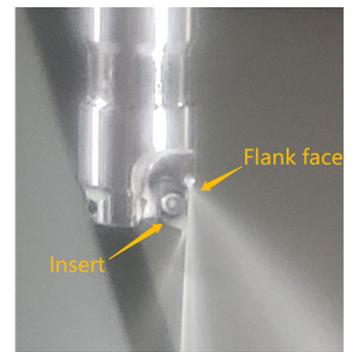
工具に内蔵したクーラント穴からの噴出の様子

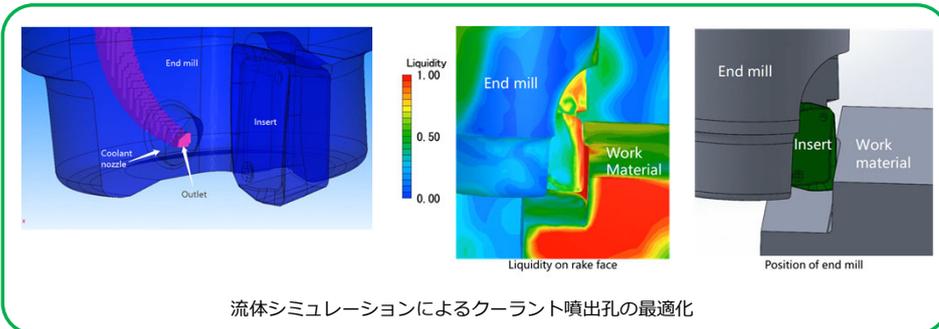
流体シミュレーションによるクーラント噴出孔の最適化
