川口研究室

[人と建築をつなぐ空間構造]

大規模集客施設の内部空間安全性

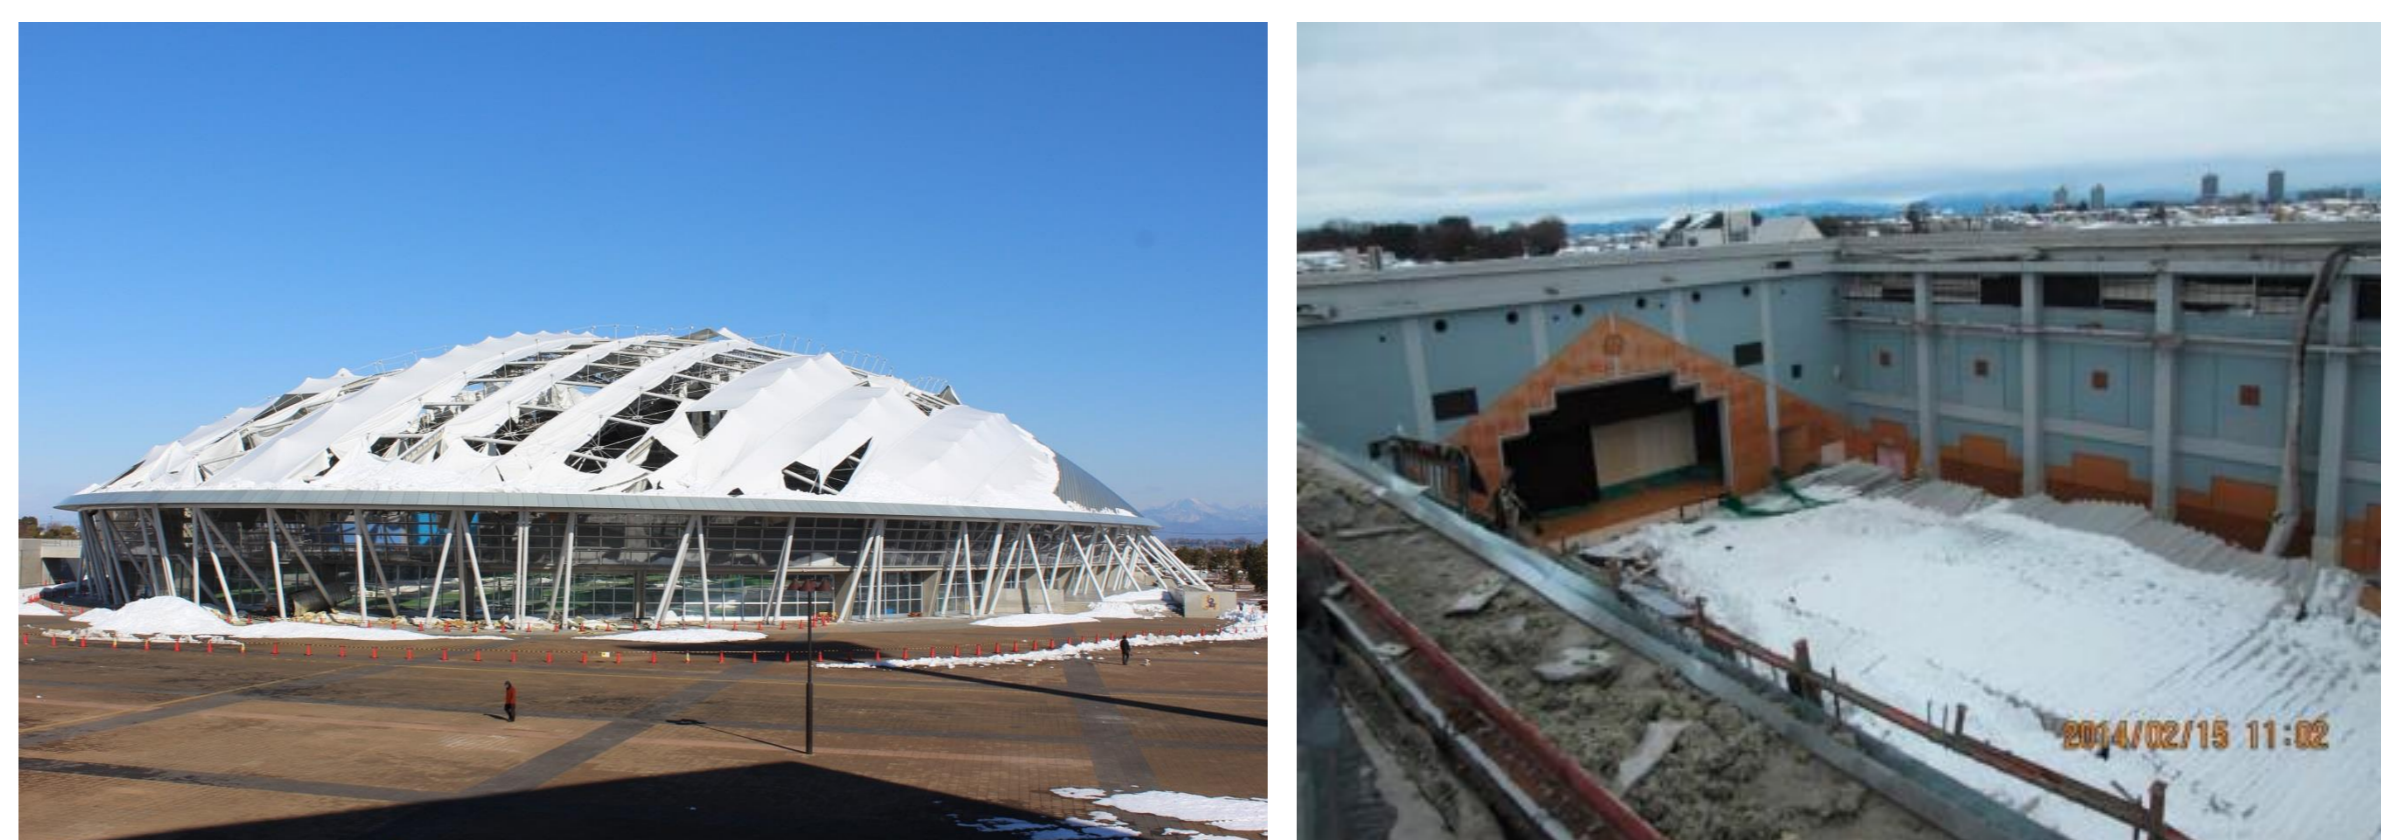
2014年2月14日の大雪による屋根崩落被害の調査

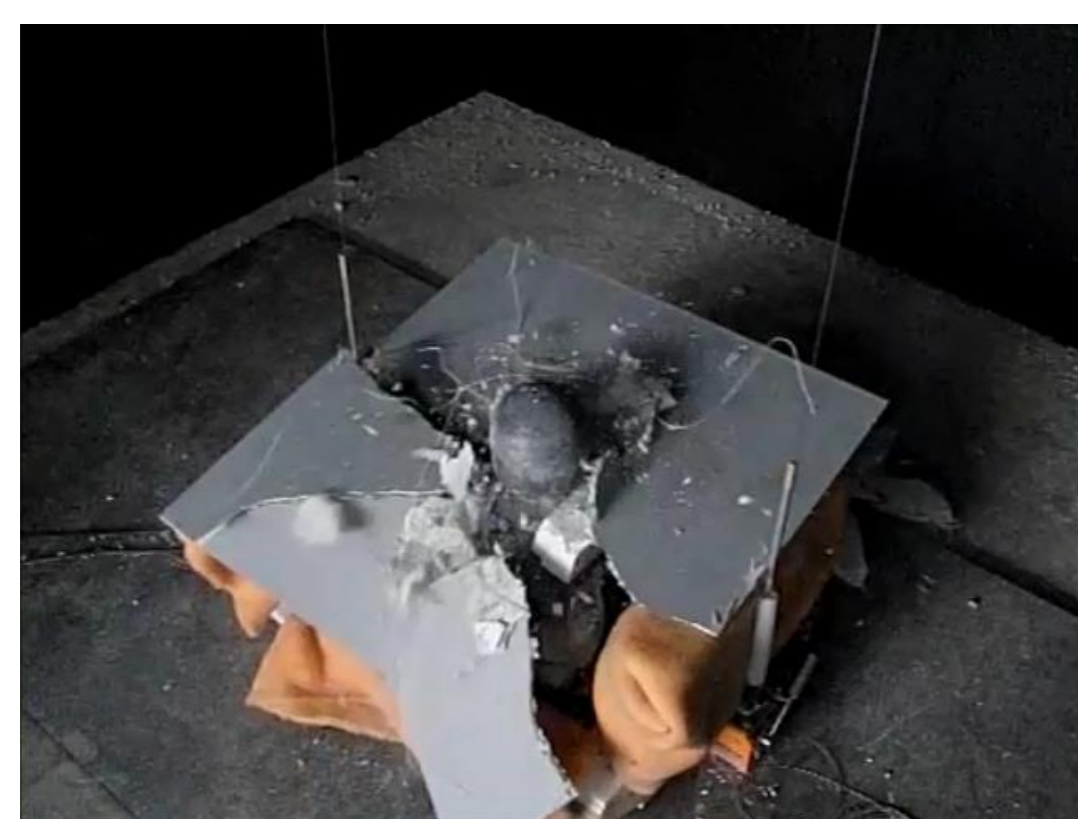
天井材落下実験による
安全性評価

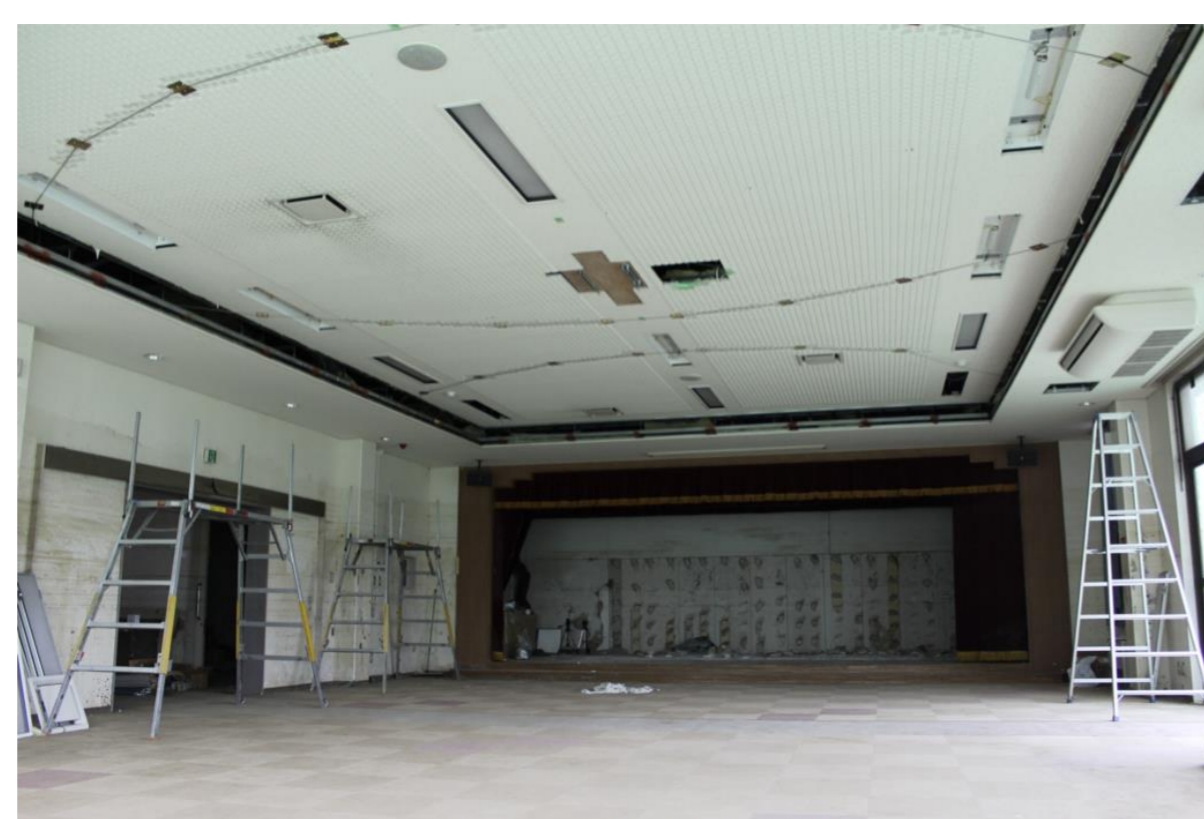
ケーブルによる天井の補強
