# 中 埜 研 究 室

## [地震と津波から建物を守るために - 被害の検証と評価 -]

### 鉄筋コンクリート建築構造物の耐震性能評価

Seismic Performance Evaluation of Reinforced Concrete Building Structures

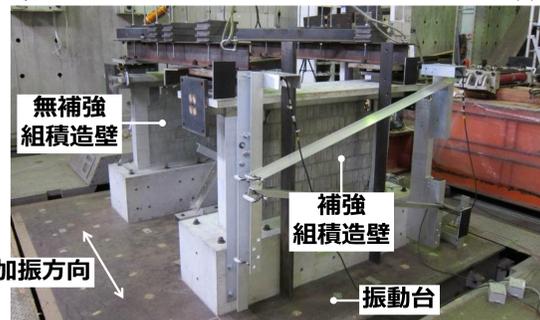
振動台実験の様子および入力標準加速度波形

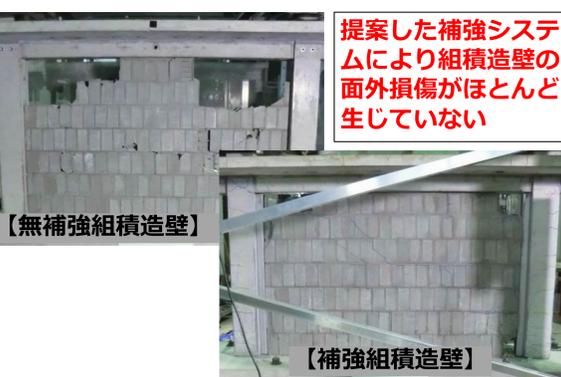
無補強および補強組積造壁の損傷状況

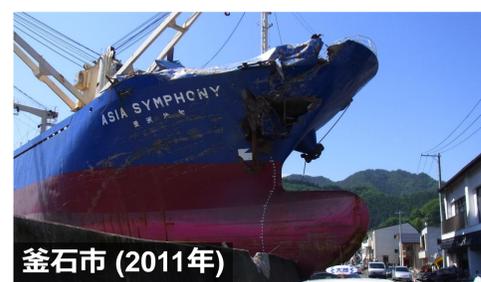
釜石市 (2011年)

津波来襲時に建築物に衝突した船舶
